UNIONE MEDIA VAL CAVALLINA  
PROVINCIA DI BERGAMO

STUDIO GEOLOGICO PER IL  
PIANO DI GOVERNO DEL TERRITORIO

relazione illustrativa

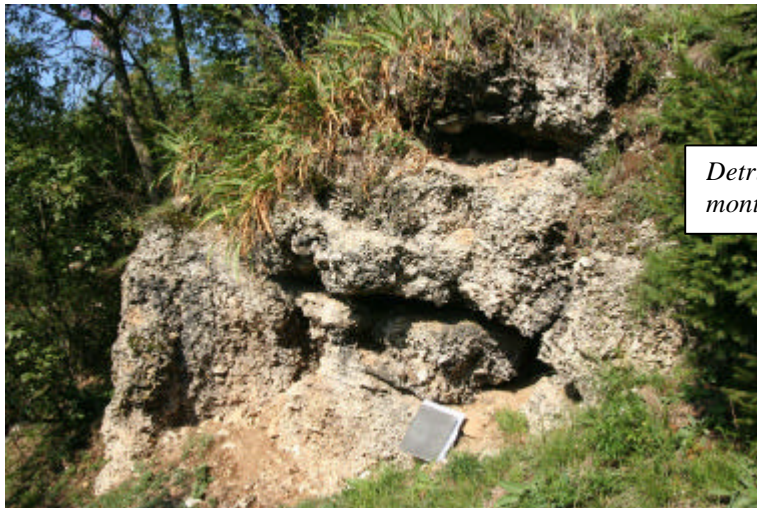
*Detriti di versante cementati a monte delle sorgenti Schitù*

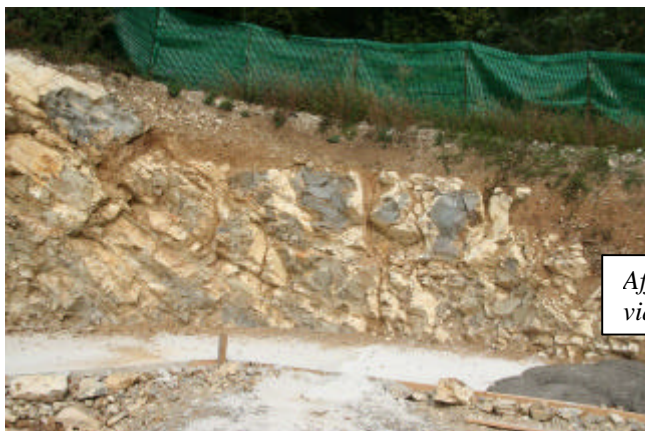
Affioramento di *Sass de la Luna* lungo via Cassanico a Borgo di Terzo

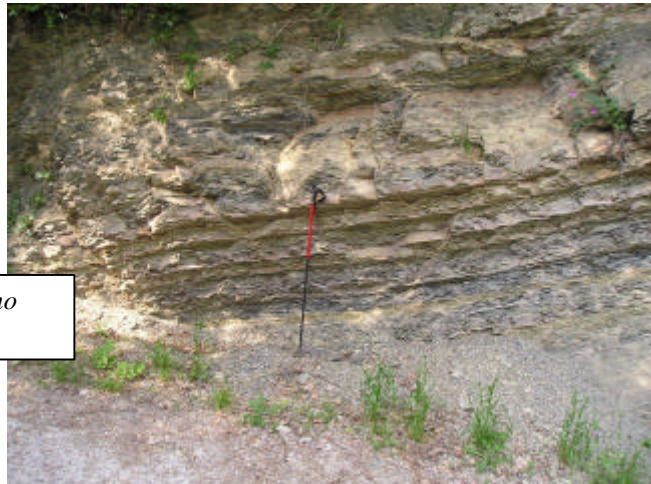
*Affioramento di Marna di Bruntino sulla strada per fontana Zelitto*

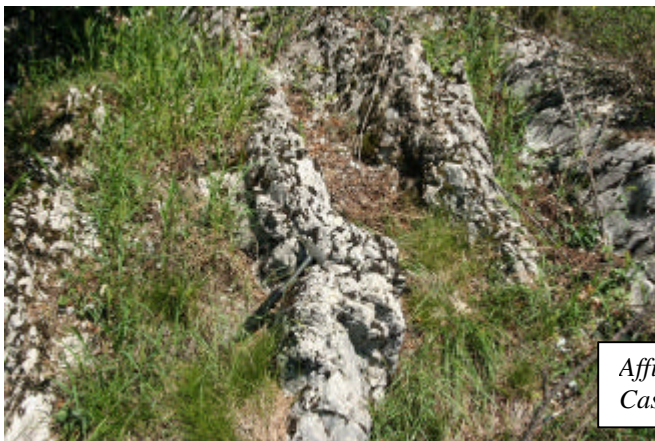
*Affioramento di Maiolica presso Cascina Fastasso*

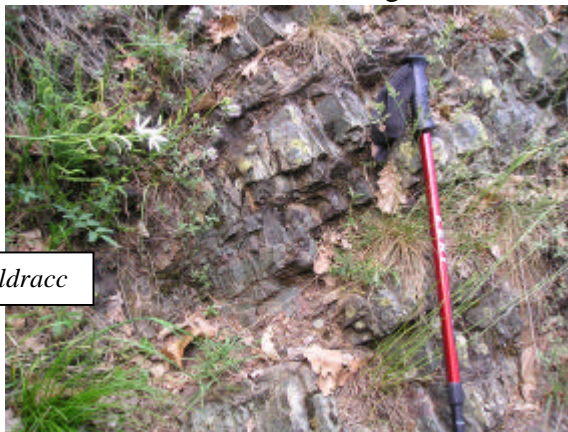
Affioramento di Radiolariti in valle Boldracc

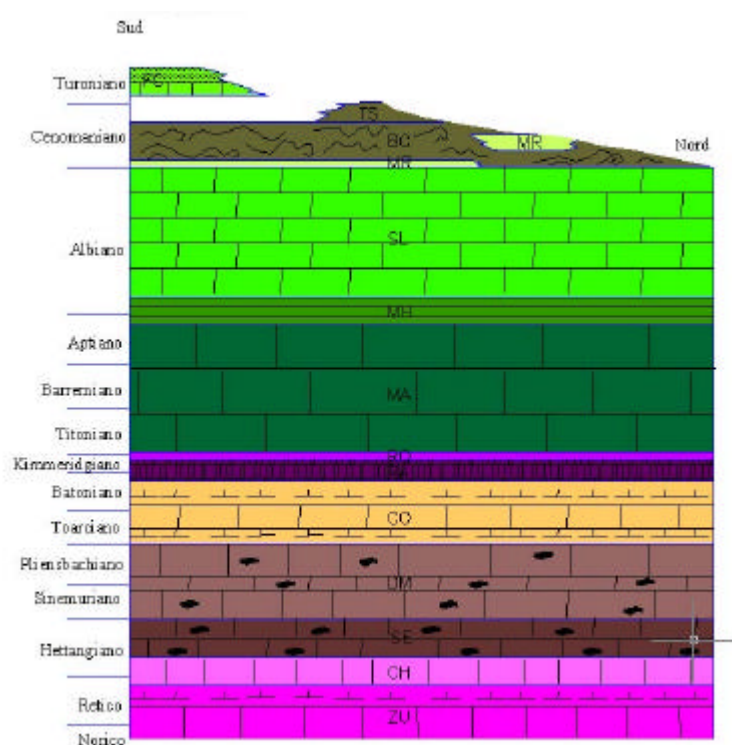
Nella carta geologica è disegnato lo **schema dei rapporti stratigrafici**, una rappresentazione grafica sintetica che illustra i rapporti spazio-temporali originari (precedenti l'evoluzione tettonica alpina) tra le diverse formazioni rocciose. Nel territorio dell'Unione Media Val Cavallina questi rapporti sono sovente alterati da ripetizioni tettoniche od obliterati a causa delle pieghe e pieghe-faglie in cui le unità formazionali sono coinvolte. Le sigle sono le stesse usate per la carta litologica.

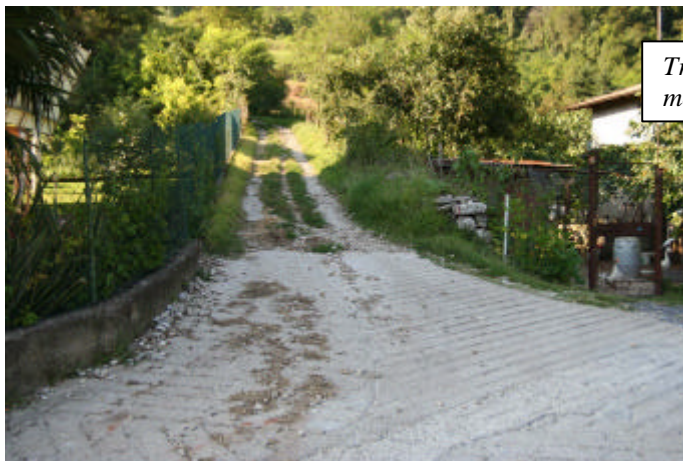
Trasporto solido di una valletta a monte di Vigano che non ha sbocco

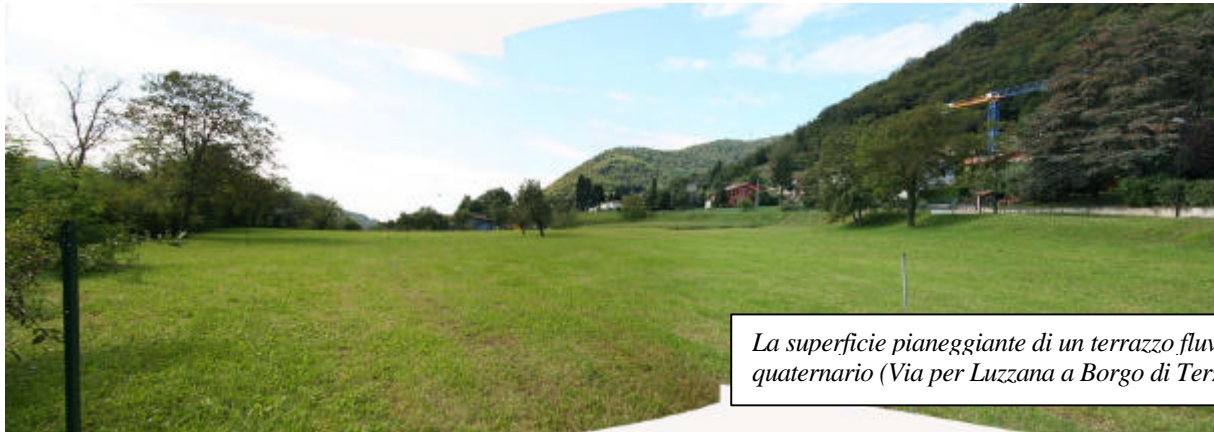
*La superficie pianeggiante di un terrazzo fluvioglaciale quaternario (Via per Luzzana a Borgo di Terzo)*

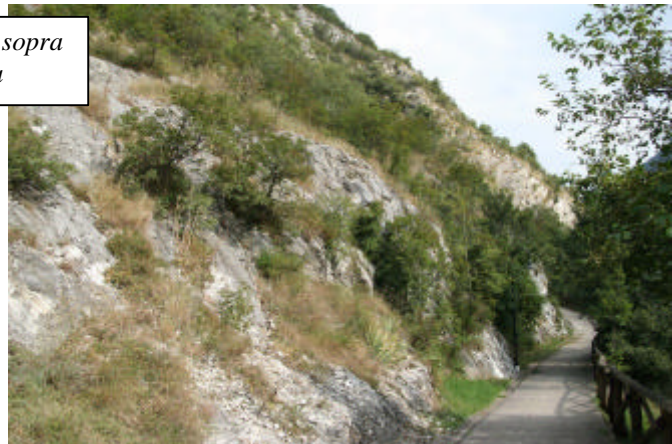
*Versante soggetto a caduta di massi sopra la pista ciclopedonale per la Martina*

Sul territorio dell'Unione questa forma di dissesto interessa i pendii rocciosi presso la Martina; qui si verificano stacchi di blocchi sparsi pure al di fuori dei principali orli di erosione, anche connessi a crollo di muretti a secco, sulla cresta del monte Pranzà, su piccole scarpate sopra Vigano e presso il Fienile Piazzola. Stacchi di blocchi sono molto diffusi lungo i tratti rocciosi delle scarpate che formano le sponde degli alvei torrentizi più incassati.

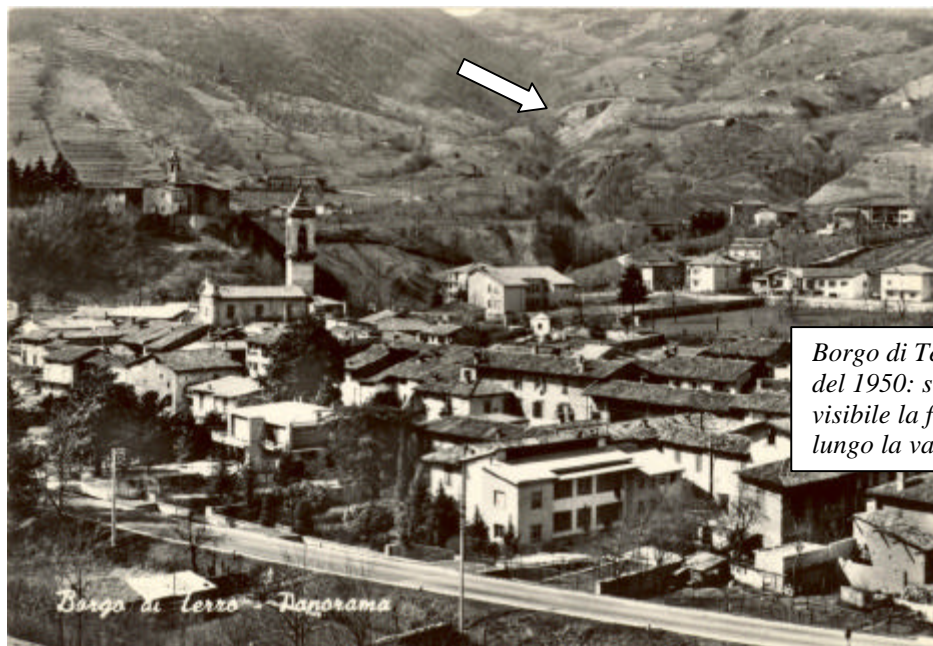
- La frana denominata “Tu-Brigher”: interessa un tratto di versante ampio fino a centocinquanta metri a ridosso della sponda sinistra del Closale, poco a monte della confluenza con la valle di Boldracc. Il pendio è costituito da abbondante terreno limo-argilloso, con pietrisco che proviene dalla disgregazione di ammassi calcareo-marnosi molto fessurati ed erodibili (“Sass de la Luna”). Il movimento franoso è favorito dall’imbibizione d’acqua e dalla forte azione erosiva del torrente al piede del pendio. La prima attivazione della frana di cui si abbia notizia risale agli anni Cinquanta del secolo scorso, ma la frana è tuttora attiva.

*Borgo di Terzo in una cartolina del 1950: sullo sfondo è ben visibile la frana “Tu Brigher” lungo la valle del Closale*

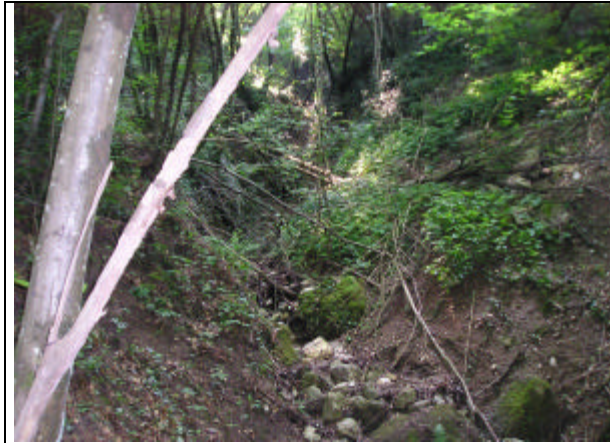
*Erosione lungo l'alveo del Closale*

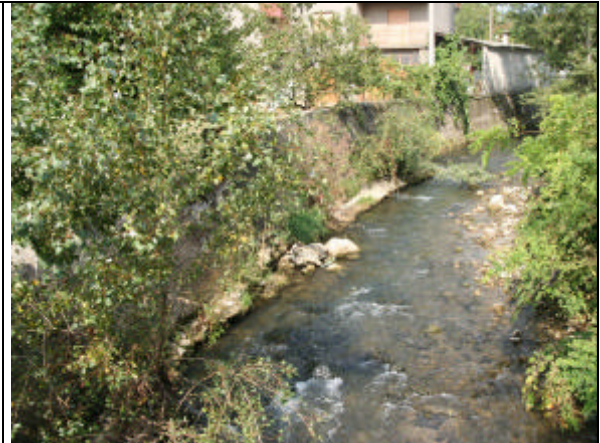
*Erosione della sponda del Cherio poco prima della confluenza del Valzello*

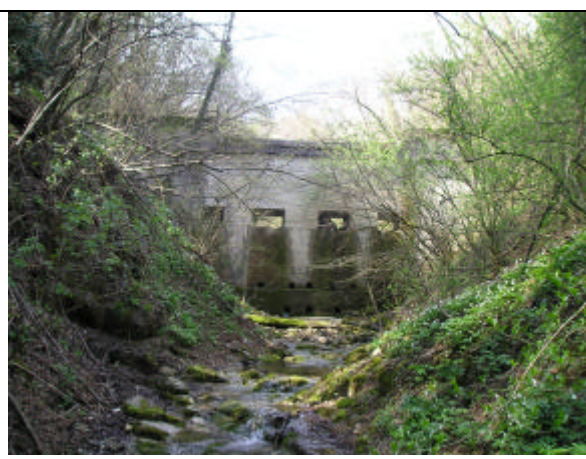
*Briglia selettiva in calcestruzzo in valle Closale*

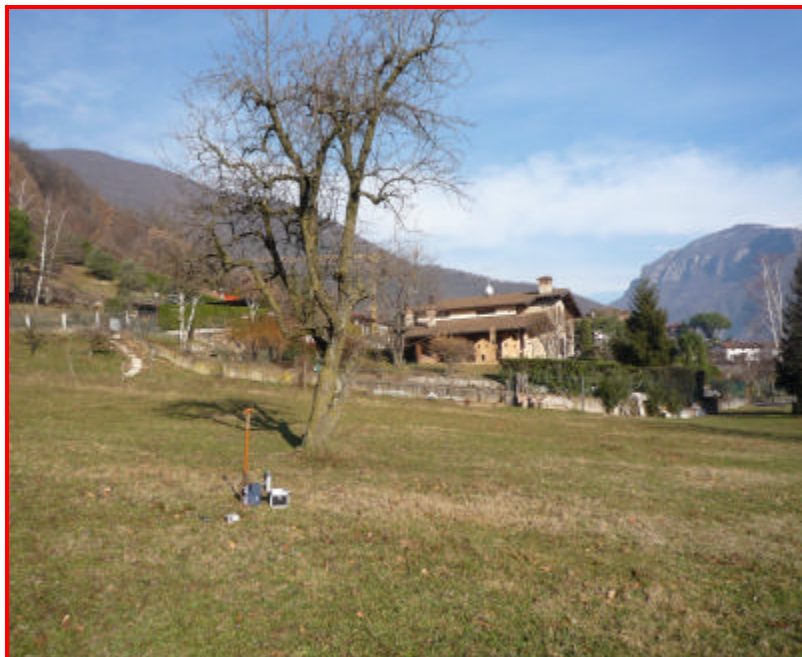
Misura di rumore ambientale effettuata con TROMINO presso via Cassanico in comune di Borgo di Terzo e particolare dello strumento
